**Parques Eólicos - O caso de estudo do PE de
Cabeço de Rainha II**

Universidade de Aveiro Departamento de Geociências
Ano 2010

Dissertação apresentada à Universidade de Aveiro para cumprimento dos requisitos necessários à obtenção do grau de Mestre em Engenharia Geológica (2ºCiclo), realizada sob a orientação científica do Professor Doutor Eduardo Anselmo Ferreira da Silva, Professor Catedrático do Departamento de Geociências da Universidade de Aveiro.

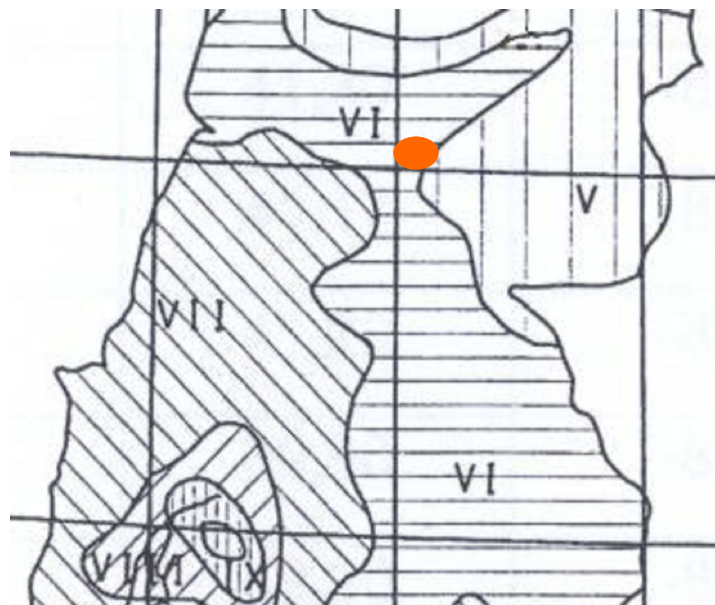
Figura 3.4 - Mapa de Intensidades Sísmicas Máximas (Direcção Geral do Ambiente, 1975).

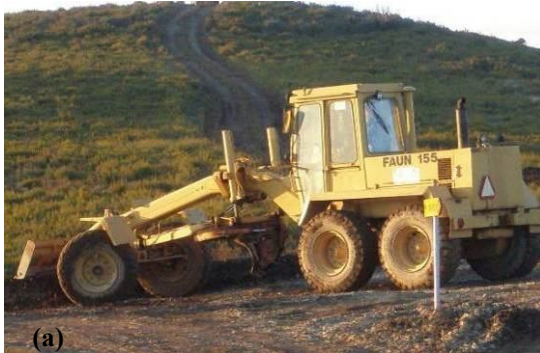
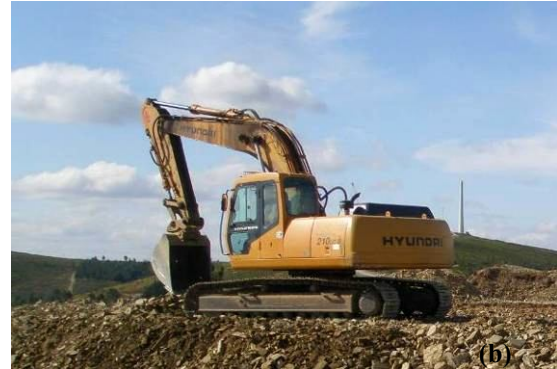
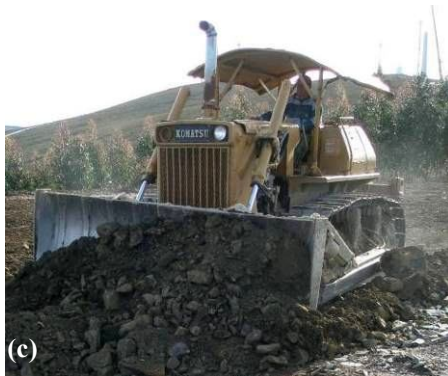
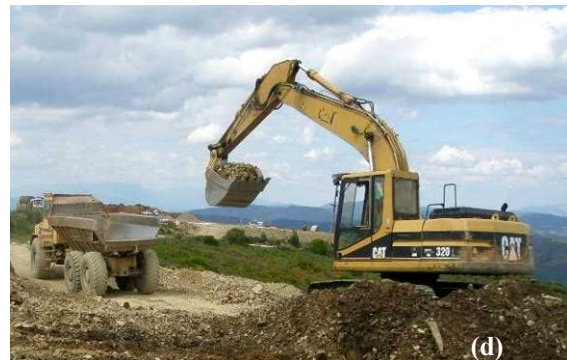
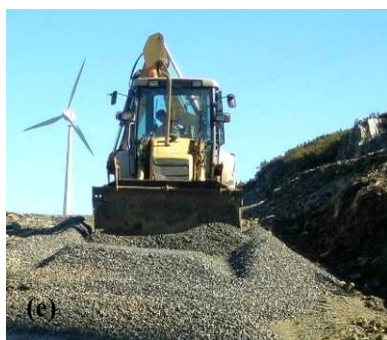
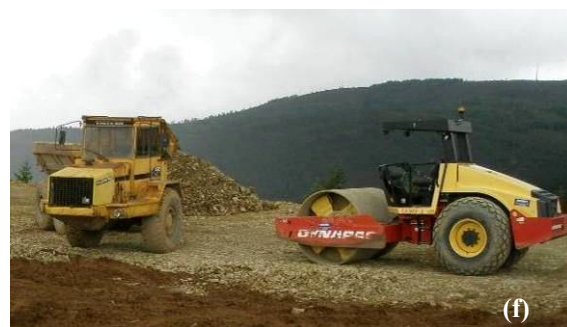
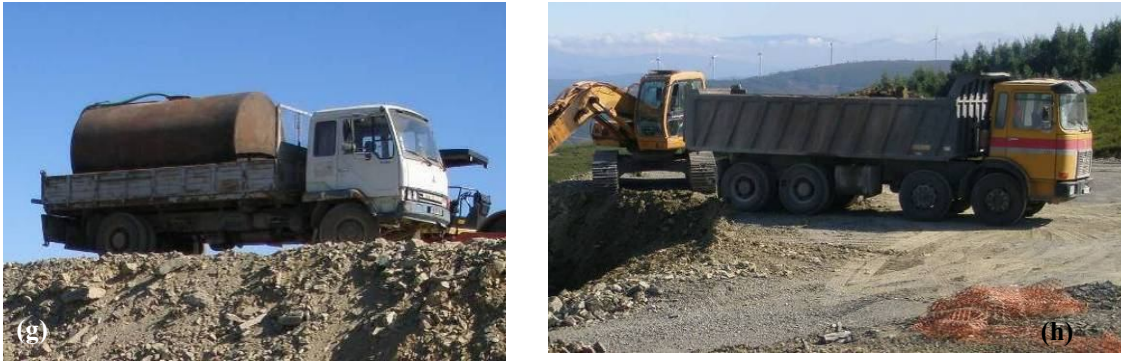
Figura 3.6 - Lista de equipamento de terraplanagem, disponível em obra: (a) Motoniveladora; (b) Giratória Hyundai; (c) Buldozer D5; (d) Giratória Caterpillar; (e) Retroescavadora; (f) Cilindro e Dumper. (g) Camião Cisterna; (h) Camião MAN (3 eixos).

Todos os trabalhos de movimento de terras como desarborização, desmatção, escavação, regularização, aterro, compactação, transporte, descarga e arrumação de materiais foram executados por um subempreiteiro com o apoio do equipamento, disponível em obra para realização dos trabalhos (Figura 3.6) conforme o plano de trabalhos.

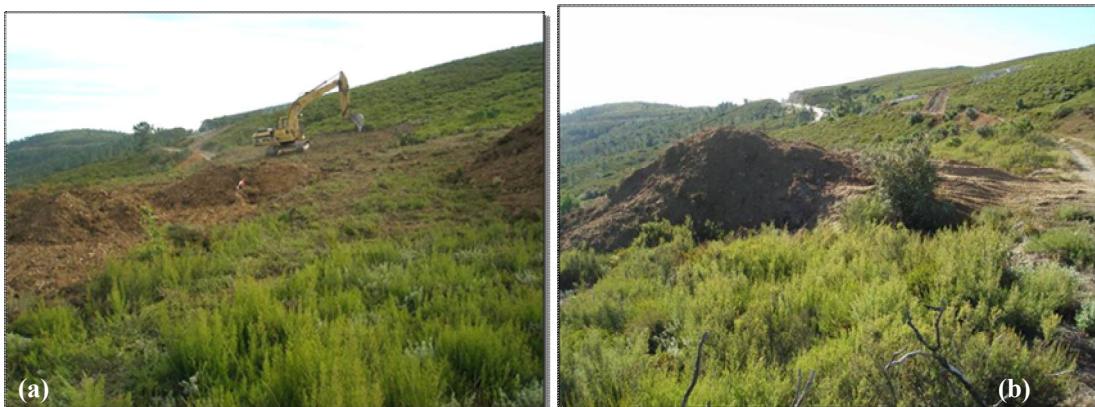
Figura 3.7 - (a) Giratória em trabalho de desmatação; (b) Depósito de terra de coberto vegetal, proveniente da desmatação.

Os depósitos temporários, quer sejam de terra vegetal ou material proveniente da escavação, são colocados junto aos locais de escavação, plataformas de montagem (Figura 3.7 (b)), ou bermas dos acessos para no final dos trabalhos ser utilizado, procurando utilizar sempre locais onde se minimize a destruição da vegetação existente.

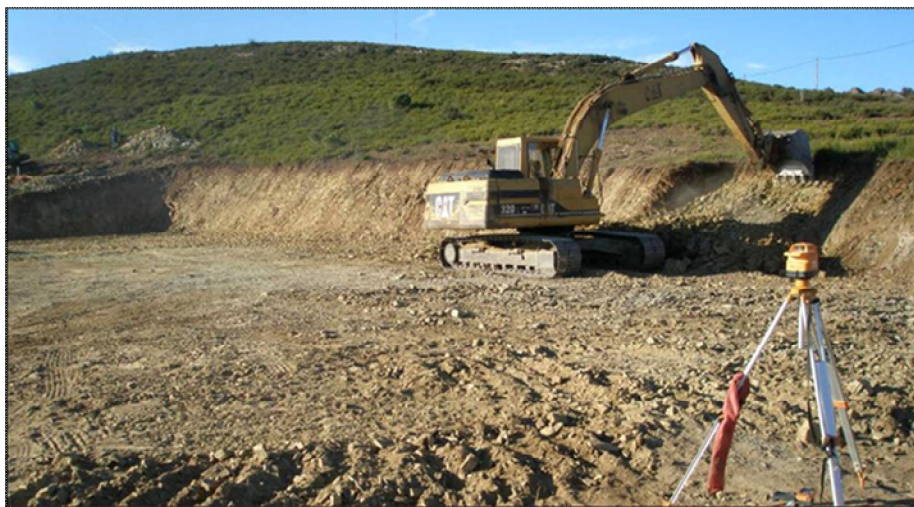
Figura 3.8 - Exemplo de escavação – Edifício de Comando e Subestação.

As superfícies finais de qualquer escavação foram convenientemente limpas até ficarem rugosas e isentas de elementos não aderentes, para poderem ser examinadas pela fiscalização. Para esta limpeza recorremos a métodos manuais como vassouras, ou mini pá carregadora (bob-cat) com vassoura ou ainda por compressor.

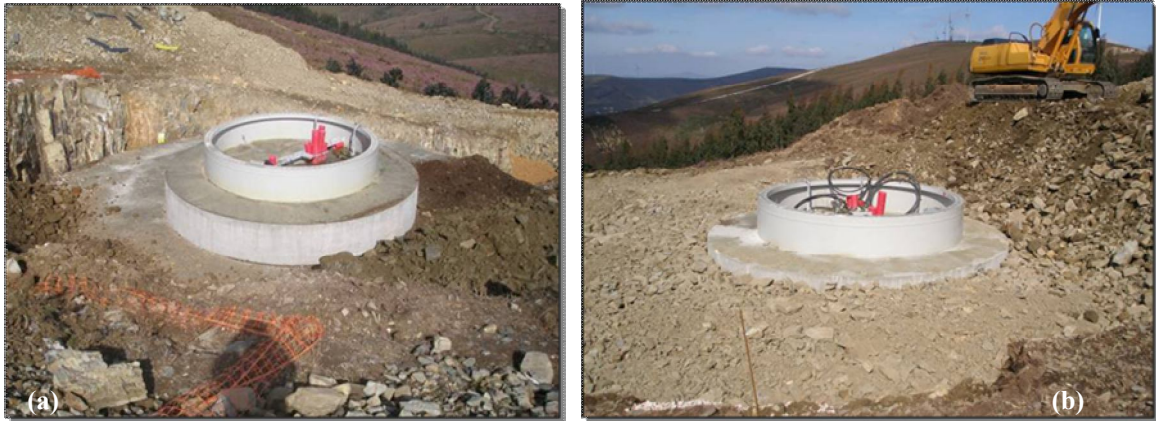
Figura 3.9 - (a) Aterro da sapata de um Aerogerador; (b) Finalização do aterro da sapata e início do aterro para construção da plataforma.

No que respeita aos **aterros** apenas foi permitido o início da construção de qualquer aterro, em qualquer zona da obra, após a inspecção da fiscalização e aprovação da área respectiva. Os materiais utilizados nos aterros eram materiais provenientes das escavações já realizadas na obra, de forma a evitar a existência de materiais de escavação excedentários. No caso desta obra não foi necessário material de empréstimo (Figura 3.9 (a) e (b)).

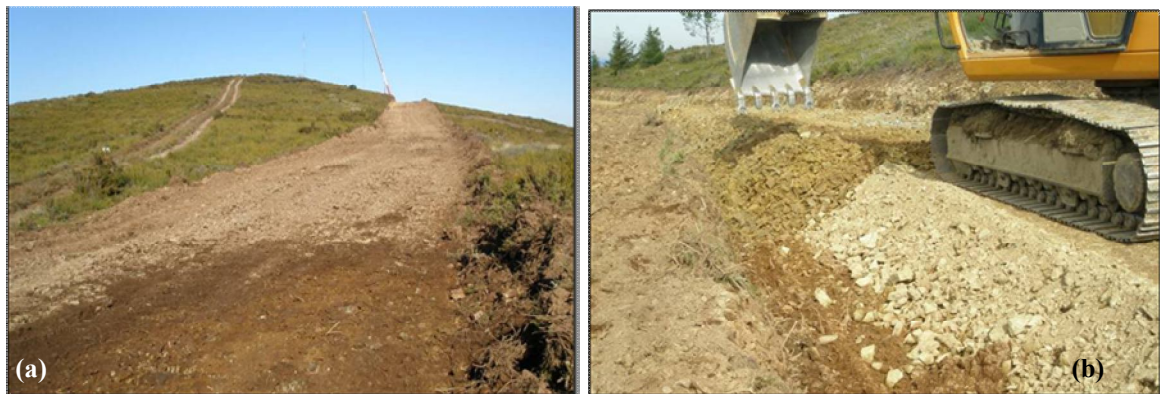
Figura 3.10 – (a) Abertura de um acesso, desmatção; (b) Construção do pavimento com caixa em enrocamento.

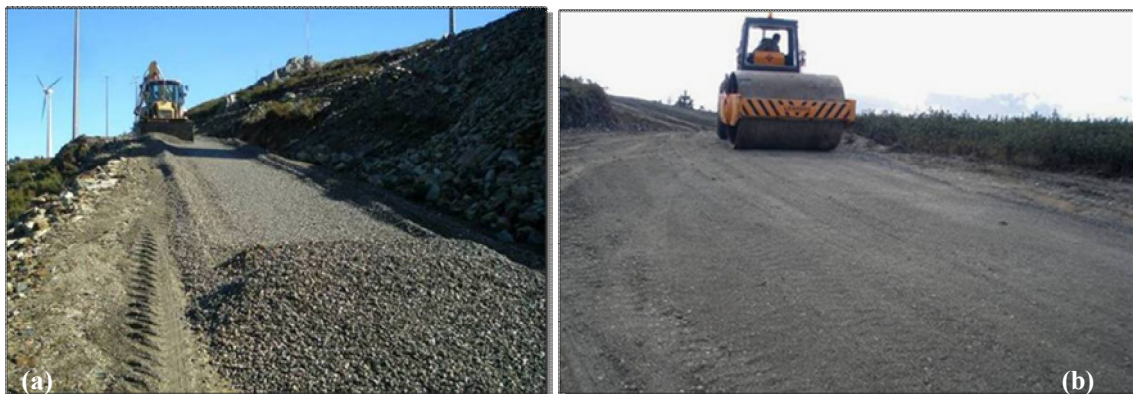
Figura 3.11 - (a) Colocação de tou-venânt nos acessos; (b) Compactação da camada de tout-venânt.

Os **acessos a beneficiar** consiste em melhorar os trilhos existentes, que os proprietários, caçadores, etc utilizavam para transitar entre os diversos terrenos da zona. Esta beneficiação dos trilhos existentes incluiu a construção dos sistemas de drenagem que pressupõe a abertura de valetas e passagens hidráulicas, neste caso é verificado o sistema de drenagem do projecto, mas em obra é feita uma última análise. Posteriormente é aplicado o tout-venant como se pode observar na Figura 3.11.

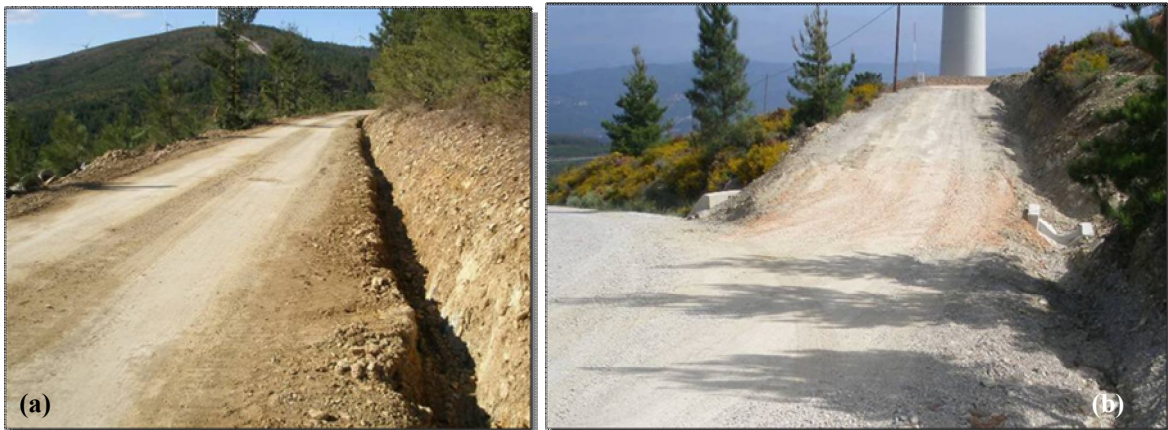
Figura 3.12 - (a) Exemplo de valetas, de acordo com a necessidade de drenagem de cada local; (b) Exemplo de uma passagem hidráulica na entrada de um acesso.

Ao longo do acesso estudou-se e projectou-se quer a drenagem transversal quer a drenagem longitudinal. A primeira permitiu dar continuidade às linhas de água existentes e foi constituída principalmente por passagens hidráulicas. A drenagem longitudinal teve por finalidade conduzir as águas da plataforma da estrada e dos taludes adjacentes para as respectivas linhas de água, sendo fundamentalmente constituída pelas valetas. As valetas têm por função, não só a drenagem e encaminhamento superficial das águas, como a drenagem da própria estrutura do pavimento e o rebaixamento do nível freático na zona do pavimento (Figuras 3.12 e 3.13).

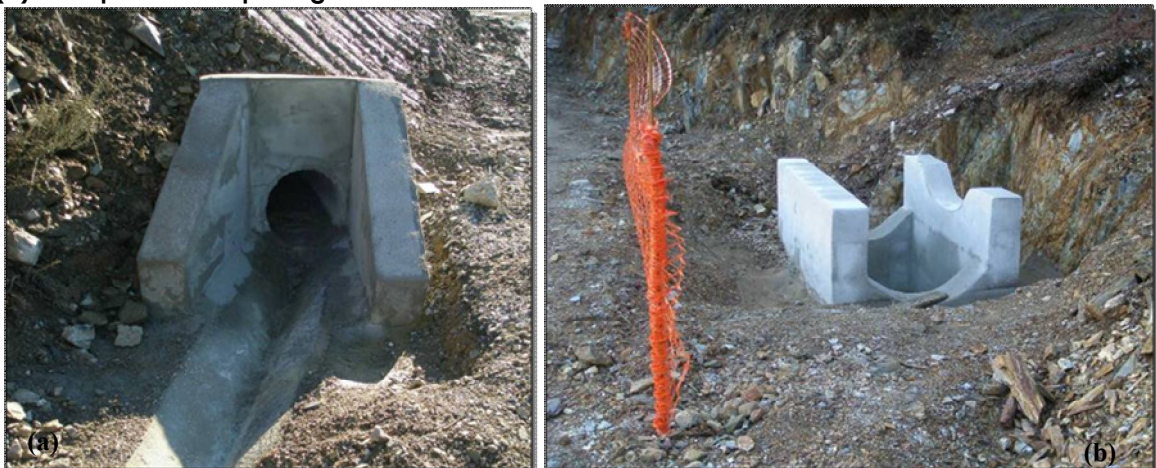
Figura 3.13 - (a) Exemplo de uma boca de saída de uma passagem hidráulica; (b) Exemplo de caixa de entrada de uma passagem hidráulica.

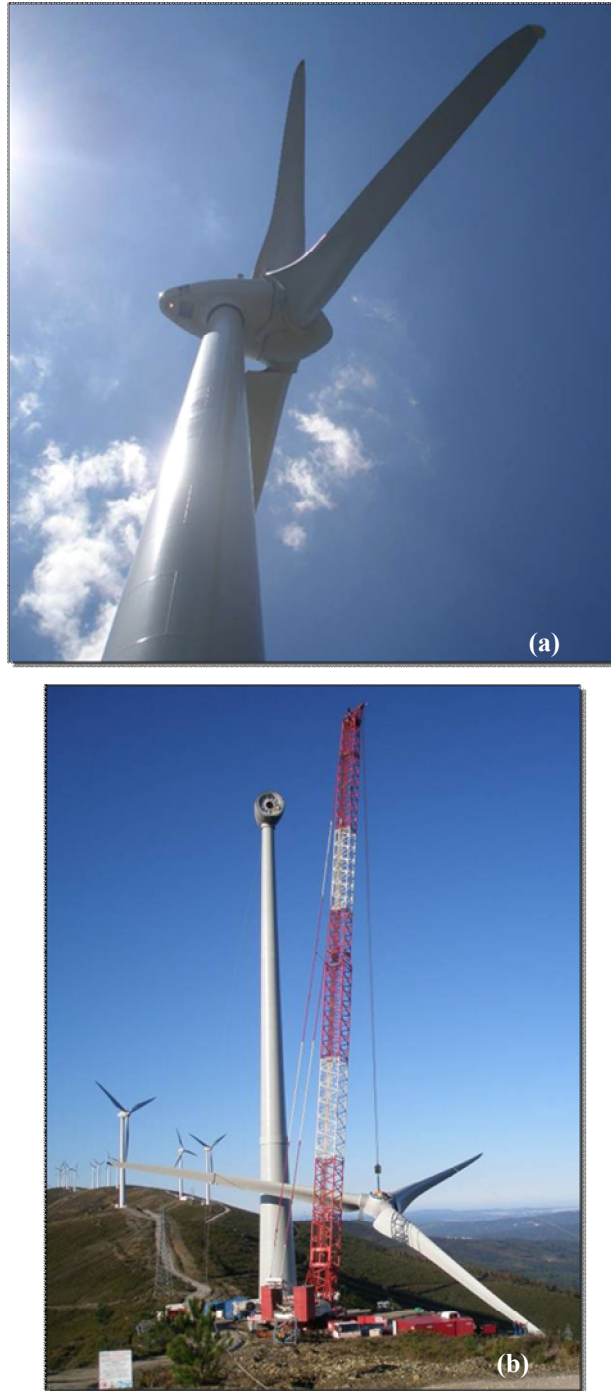
Figura 3.14 - (a) Aerogerador E70; (b) Aerogerador E82.

Nas fundações das máquinas **E70** (torres de aço) a Empresa Jayme da Costa, S.A. foi o empreiteiro geral, ou seja, foi responsável desde a abertura da fundação até ao aterro da sapata, incluindo a sua betonagem e trabalhos inerentes. No que respeita às fundações das máquinas **E82** (torres em betão) a empresa apenas foi responsável pela abertura das fundações e posteriormente pelo aterro, enquanto que os relatórios geológicos, armação de ferro e betonagens ficaram a cargo da Empresa Enercon.

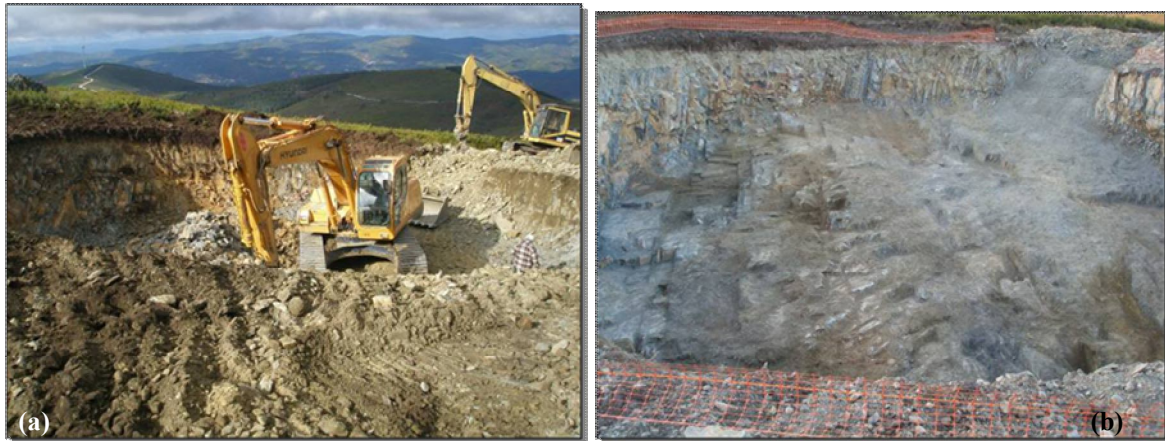
Figura 3.15 - (a) Escavação de uma fundação para um aerogerador; (b) Escavação concluída e devidamente limpa.

A abertura de fundações (Figura 3.15) para os maciços de apoio aos aerogeradores foi necessária até ser encontrado terreno que assegurasse a resistência exigida no projecto 0,2 MPa ou a cota indicada nos desenhos de execução, prosseguindo a escavação, neste último caso, se o terreno não apresentasse características satisfatórias, a juízo da fiscalização, até uma profundidade a determinar consoante as reais características de cada local.

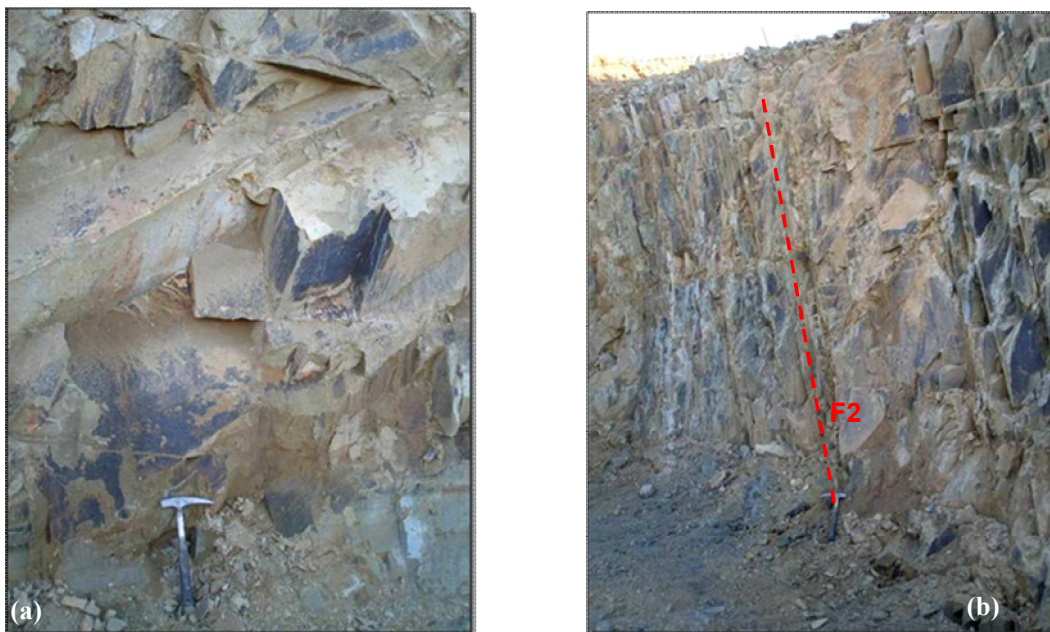
Figura 3.18 - (a) Estão visíveis as famílias de diáclases; (b) Visível a passagem de xistos a metagrauques, através do conjunto de falhas, paralelas entre si, registadas na planta.

Quanto ao diaclasamento verificou-se a existência de pelo menos duas famílias principais, como se pode observar na figura 3.18 (a), a afectar a fundação, (Tabela 3.4) mas existem outras menos expressivas e menos intensas.

No que respeita à alteração este varia entre rochas pouco alteradas a rochas muito alteradas (W2 a W4), uma vez que nos metagrauques a rocha apresenta menos alteração que nos xistos. A resistência varia entre moderadamente dura a muito dura (R3 a R5) pois existem zonas de xistos onde foi possível verificar uma dificuldade extrema durante a escavação, com recurso a giratória e onde o martelo de geólogo também se mostrou bastante difícil de fracturar.

O estado de fracturação também é mais intensa nos xistos argilosos (F4 a F5) e menos intensa nos metagrauques (F3 a F4). Regista-se uma intrusão filoniana de quartzo no talude a Nordeste que se prolonga, um pouco na base, na envolvência a rocha surge obviamente mais alterada e com tonalidade avermelhada. Dada a contínua alteração e descompressão das litologias apresentadas após a abertura da fundação, é fundamental que a betonagem seja o mais rápido possível, evitando a contínua exposição aos agentes erosivos.

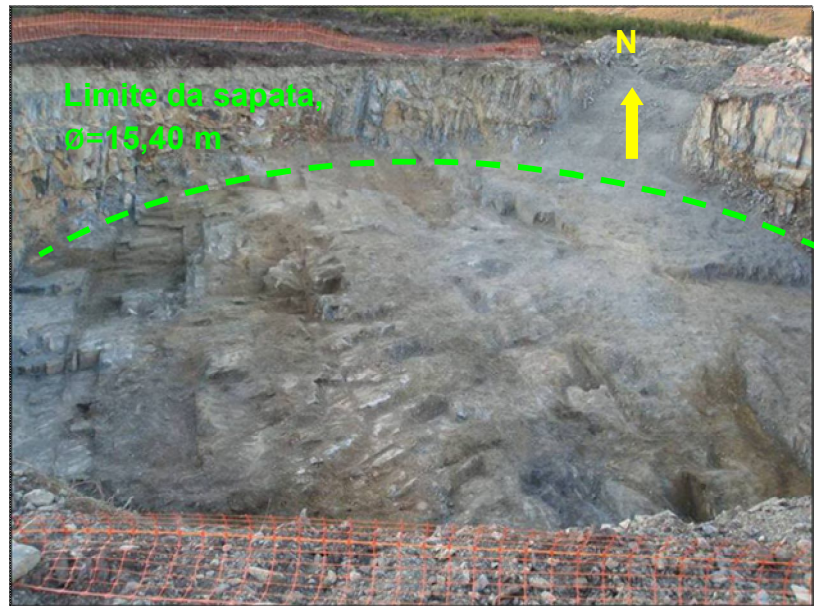
Figura 3.19 - Observação da base de Ag2 após a limpeza manual, vista para Noroeste, como é possível perceber é bastante irregular.

As zonas de passagem dos metagrauvaques a xistos, tratam-se de uma faixa estreita muito fracturada e mais alterada. Esta passagem é bem visível pela diferença de cor entre ambas, ou seja, os xistos apresentam uma cor cinza escura com a estratificação muito bem marcada e os metagrauvaques surgem com uma tonalidade mais castanha, mas nos planos de diaclasamento possui uma capa de alteração alaranjada, figura 3.19.

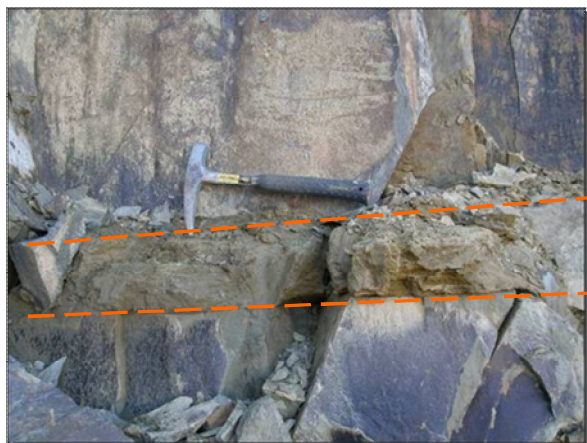
Figura 3.22 - Nesta imagem é possível observar o aspecto de uma diáclase ampla com preenchimento de argila.

Quanto ao diaclasamento verificou-se a existência de pelo menos duas famílias principais a afectar a fundação uma a inclinar para Nordeste e a outra para Sudeste, conforme é explicado no quadro, mas existem outras menos expressivas e menos intensas, estes planos formam entre si uma fracturação em cunha. No talude a Sul verificou-se a existência de diaclases sub-horizontais (figura 3.21), ampla (cerca de 7cm) com preenchimento de argila, na base também se observam diaclases sub-horizontais mas sem preenchimento (Figura 3.22).

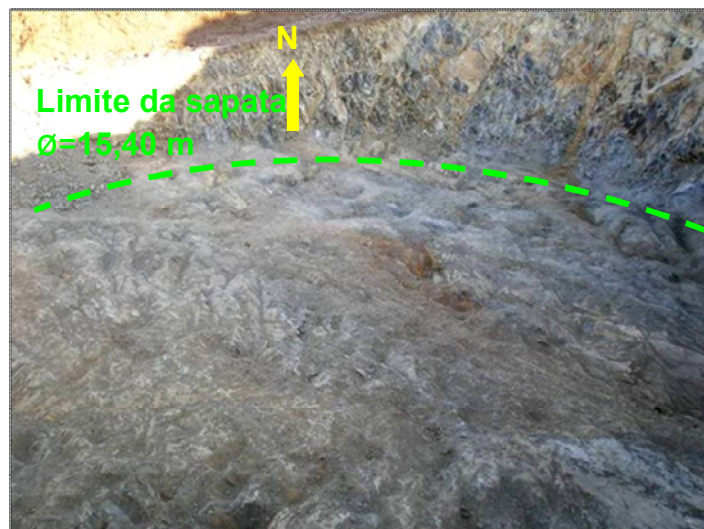
Figura 3.23 - Observação da base de Ag4, vista para Norte, após limpeza da base.

Esta fundação encontra-se afectada por uma intrusão quartzítica no talude a Este, esta zona e sua envolvente encontra-se bastante alterada, ou seja, muito menos resistente que a restante fundação e muito mais fracturada. Esta zona caracterizar-se-á por um W4, em termos de base não revela problemas por inexistência de argila, figura 3.23.

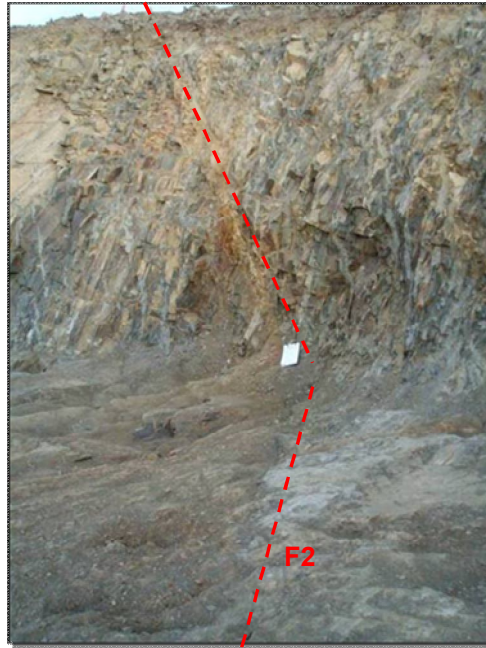
Figura 3.24 - Localização da falha F2.

Regista-se um conjunto de falhas com o mesmo comportamento, com algum preenchimento de argila branca e zona de esmagamento visível, apenas uma é visível na base (F2: EW, 70°S) (Figura 3.24).

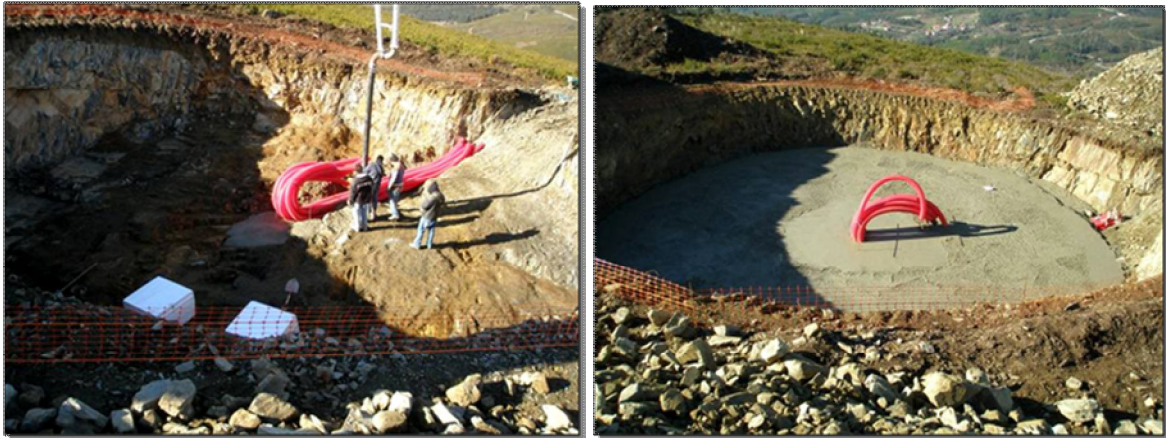
Figura 3.25 - (a) Preparação para aplicação do betão de regularização (E70); (b) Betão de regularização concluído (E70).

Concluída a escavação, aprovada a fundação geológica e geotecnicamente pelo cliente, procedemos à aplicação do **betão de regularização** ou limpeza de, figura 3.25.

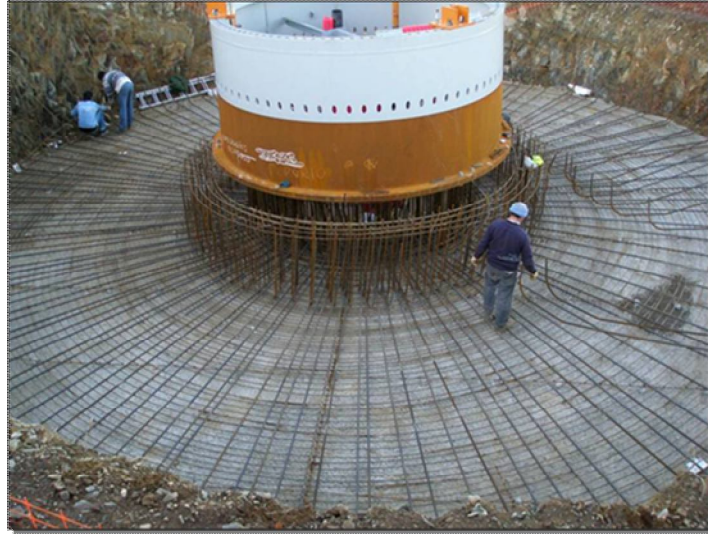
Figura 3.26 - Colocada a virola, armadura em curso.

Após aplicação e cura do betão de limpeza de cada fundação, é aplicada a virola (anel de aço), Figura 3.26 que servirá de base na montagem mecânica do aerogerador, e onde a armadura será interligada. Posteriormente procede-se á montagem da armadura da sapata (Figura 3.27) e colocação da rede terras (interior e exterior), a cofragem é montada e fechada, concluindo esta fase com a betonagem da sapata (Figura 3.28).

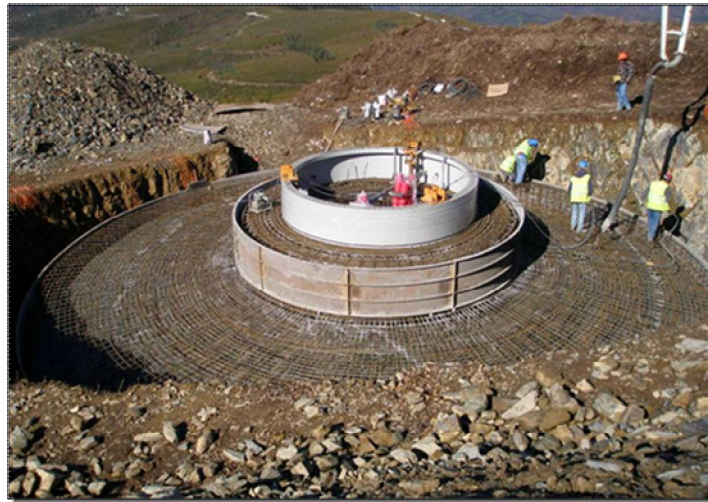
Figura 3.27 - Armadura concluída, cofragem montada, betonagem em curso.

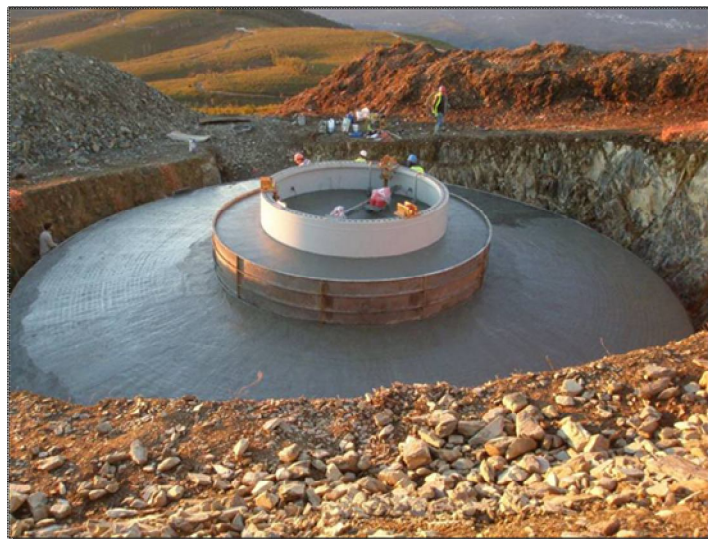
Figura 3.28 - Betonagem da sapata do aerogerador (E70) concluída.

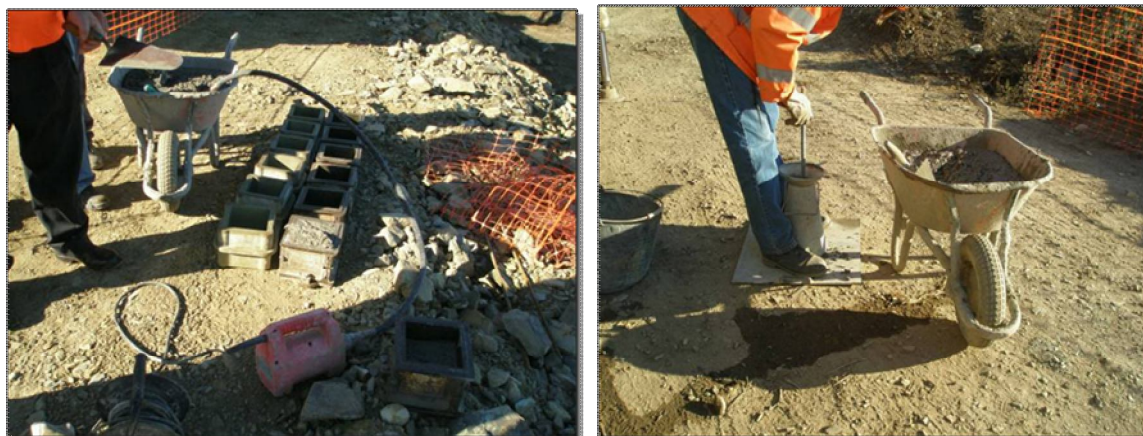
Figura 3.29 - (a) Recolha de provetes; (b) Medição do abaixamento.

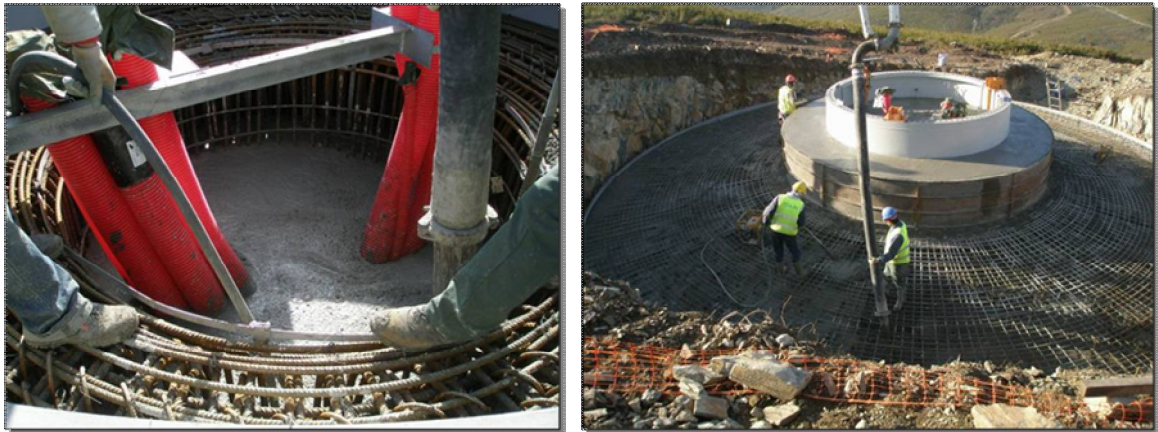
Figura 3.30 - (a) Vibração do betão no centro da virola; (b) Aplicação e vibração do betão fora da virola.

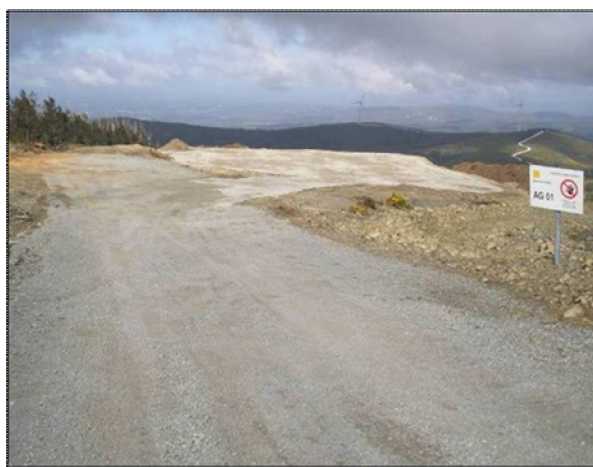
Figura 3.31 - Exemplo de uma plataforma nivelada, com a camada de tout-venant, pronta para estabilização da grua e montagem do aerogerador.

Para as montagem dos aerogeradores e eventuais operações de grande manutenção/reparação, foram projectadas plataformas de trabalho nos locais de implantação dos grupos aerogeradores, com as dimensões mínimas necessárias para dispor os componentes principais dos aerogeradores, deixando ainda espaço livre para a movimentação das gruas a utilizar durante as operações referidas. Também a área de regularização e consolidação das plataformas deverá ser a menor possível, minimizando o impacto visual (Figura 3.31).

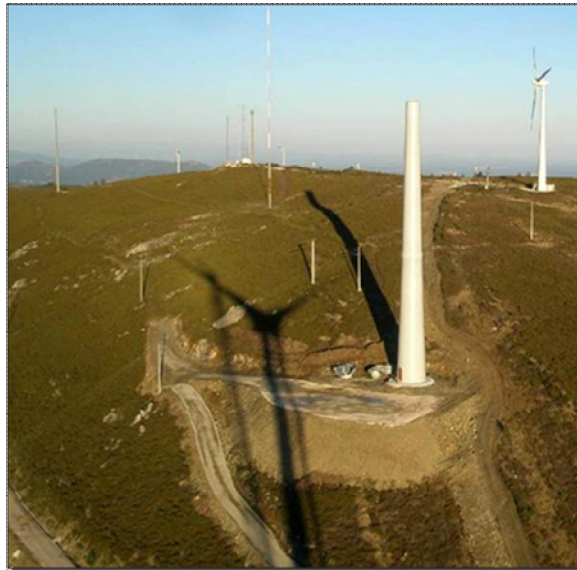
Figura 3.32 - Plataforma de Ag6, vista a partir de Ag5.

Na sua geometria, privilegia-se, o mais possível, uma inserção harmoniosa com o terreno, acompanhando, a maior dimensão, as curvas de nível, tentando manter o terreno o mais natural possível. No caso de Ag6 (Figura 3.32 e 3.34) e Ag10, onde foi necessário movimentos de terra de maior volume, estes são otimizados, equilibrando aterros e escavações, sempre que possível.

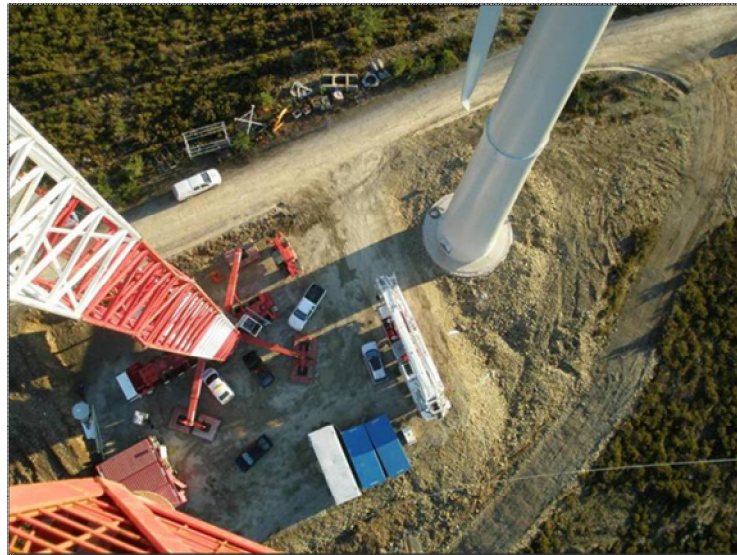
Figura 3.33 - Plataforma de Ag5, panorama a partir do bailéu da grua.

Quando o aerogerador fica implantado ao longo dos acessos, é o caso da figura 3.33, utilizamos estes como parte integrante das plataformas de montagem, diminuindo ainda mais a área efectivamente intervencionada.

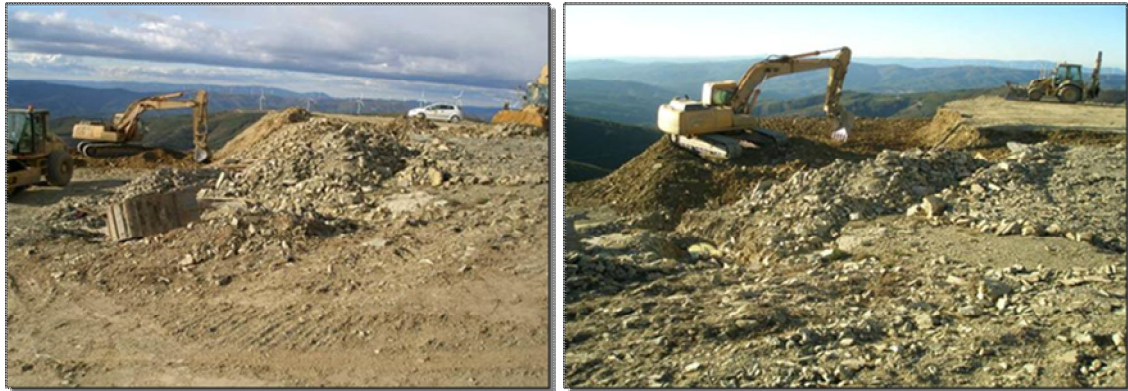
Figura 3.34 – (a) Aumento da plataforma de Ag6; (b) Aterro por camadas sucessivas, para aumento da área da plataforma.

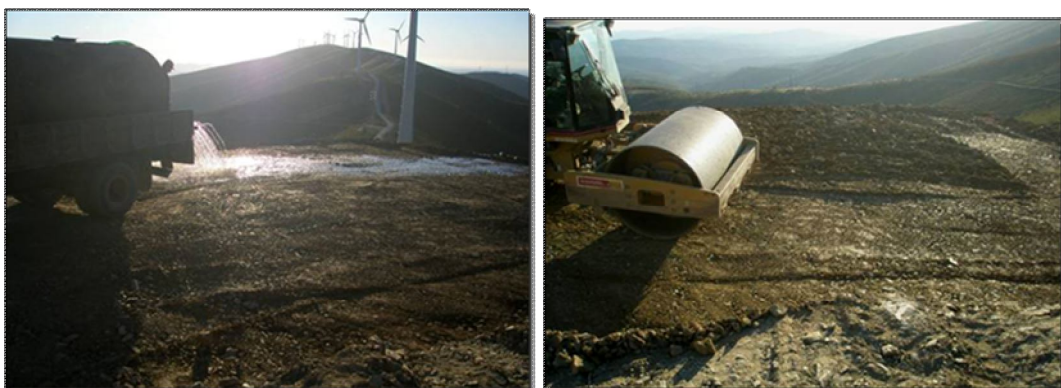
Figura 3.35 - Rega das camadas intermédias, melhorando a compactação; (b) Compactação com cilindro.

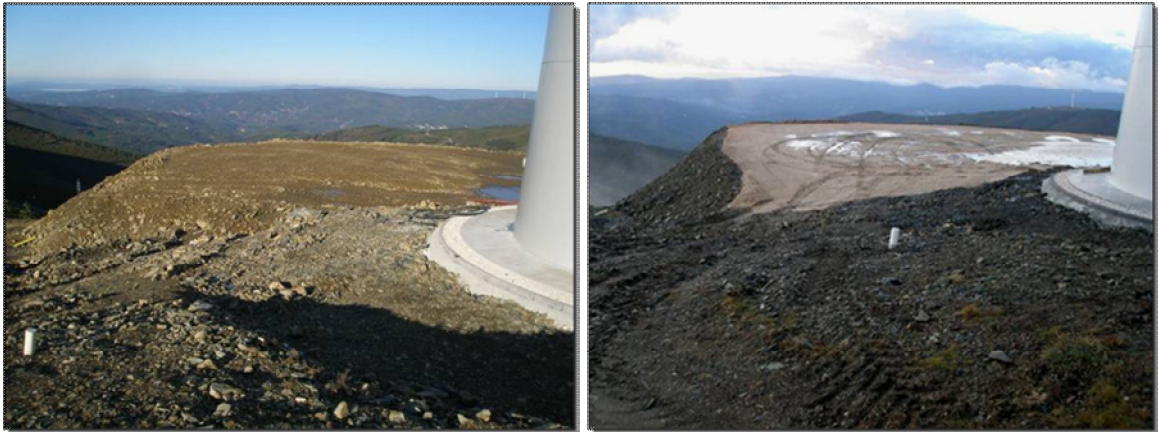
Figura 3.36 - Aterro da plataforma de Ag6, concluído; (b) Colocada a camada de tout-venant, concluindo a construção da plataforma.

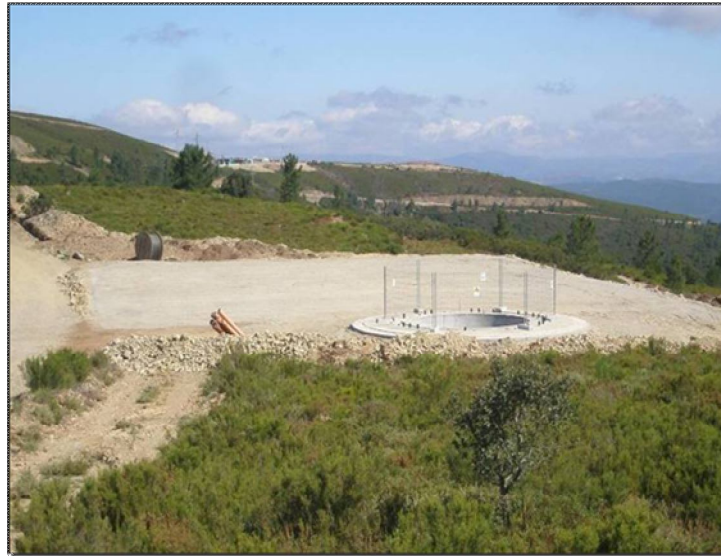
Figura 3.37 - Exemplo de plataforma completamente integrada na morfologia do terreno natural, pronta para montagem do aerogerador.

O encontro das áreas de intervenção com o terreno natural, nomeadamente os taludes, faz-se de forma gradual até às cotas do terreno natural, com pendentes suaves, de modo a que as plataformas se insiram convenientemente na paisagem, como é o caso da plataforma na figura 3.37.

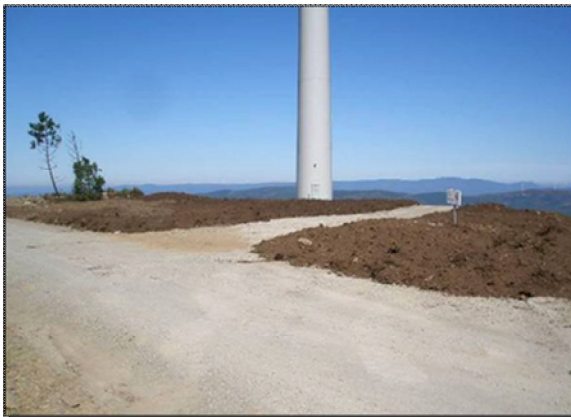
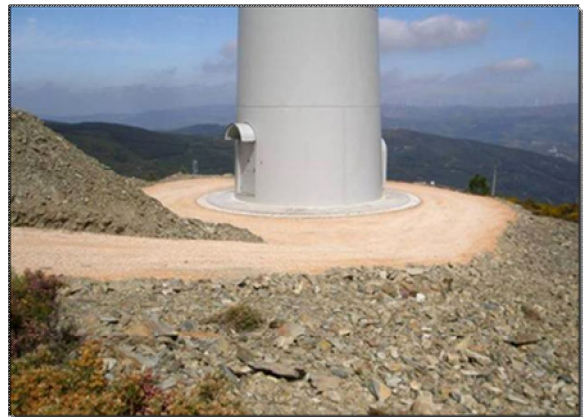
Figura 3.38 - (a) Plataforma de um aerogerador com aplicação da terra de coberto vegetal; (b) Exemplo de um contorno de um aerogerador concluído.

Apesar das plataformas serem mantidas, conforme referido, durante a vida útil do parque, para que possam ser efectuadas operações de manutenção, recebem no final da montagem um revestimento vegetal herbáceo, excepto numa faixa de 4 a 5 m em redor da base da torre de suporte do aerogerador, por razões de segurança contra incêndios. A terra de coberto vegetal é aplicada após a escarificação da plataforma, deixando um acesso definitivo para manutenção da máquina e o seu contorno em tout-venant, ver anexo I.4 e exemplos figura 3.38.

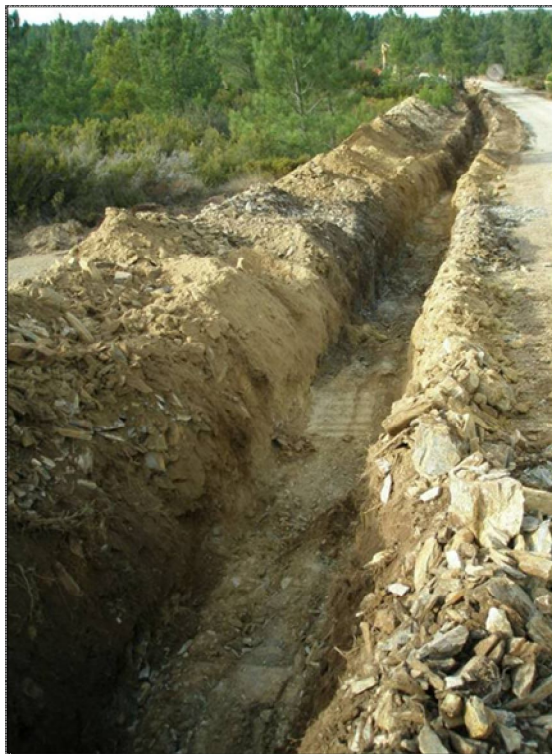
Figura 3.39 - (a) Vala de cabos em abertura e limpeza; (b) Vala de cabos limpa, pronta para passagem de cabos.

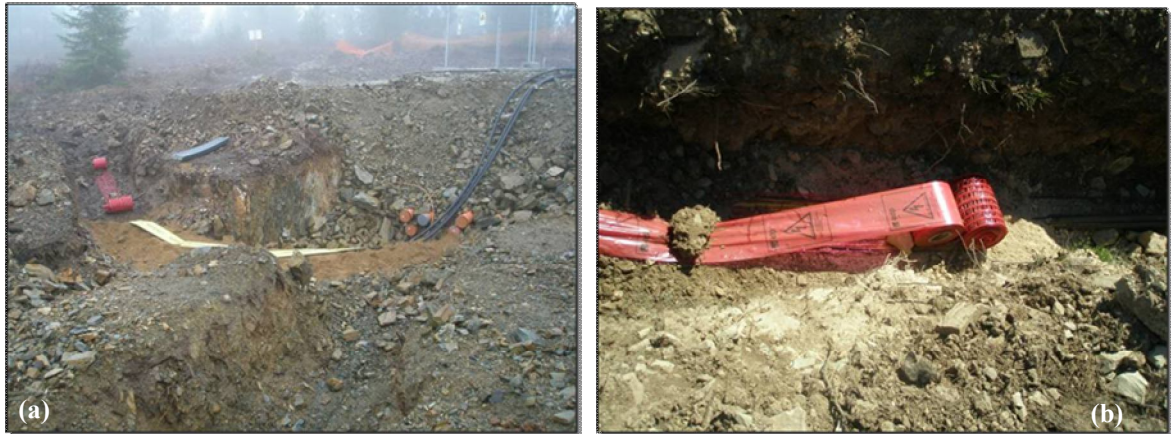
Figura 3.41 - (a) Vala de cabos á entrada da sapata de um aerogerador; (b) Últimas protecções antes do aterro da vala de cabos, rede e fita.

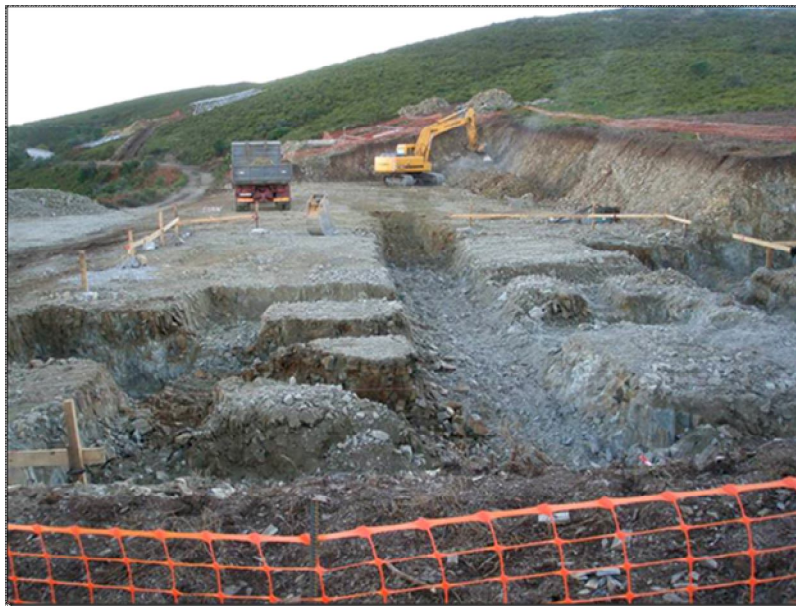
Figura 3.42 - Escavação em curso para implantação do E. Comando e Subestação.

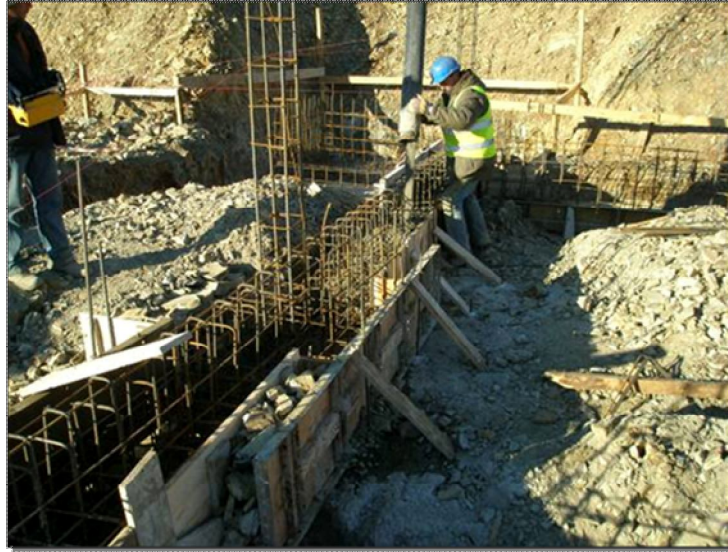
Figura 3.43 - Aplicação de betão nas fundações.

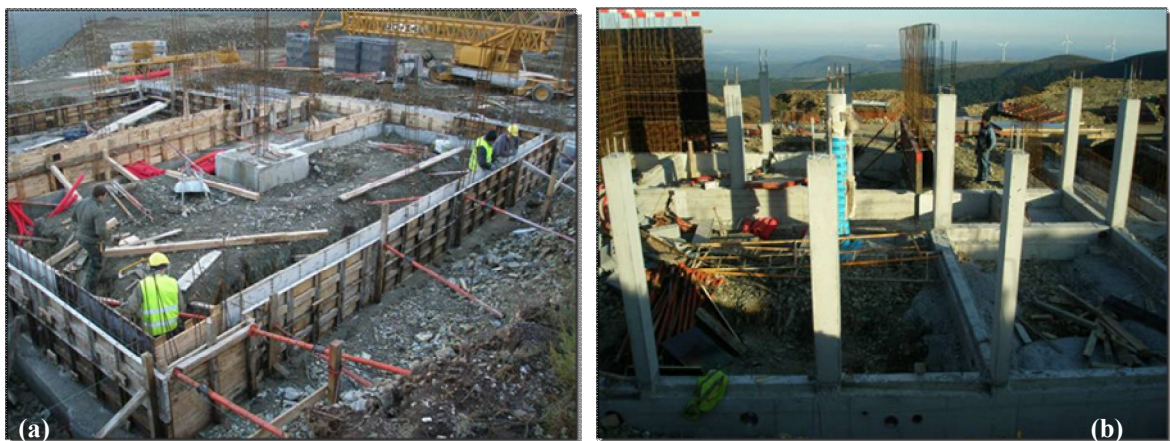
Figura 3.44 - (a) Betonagem das fundações do E. Comando; (b) Conclusão de pilares.

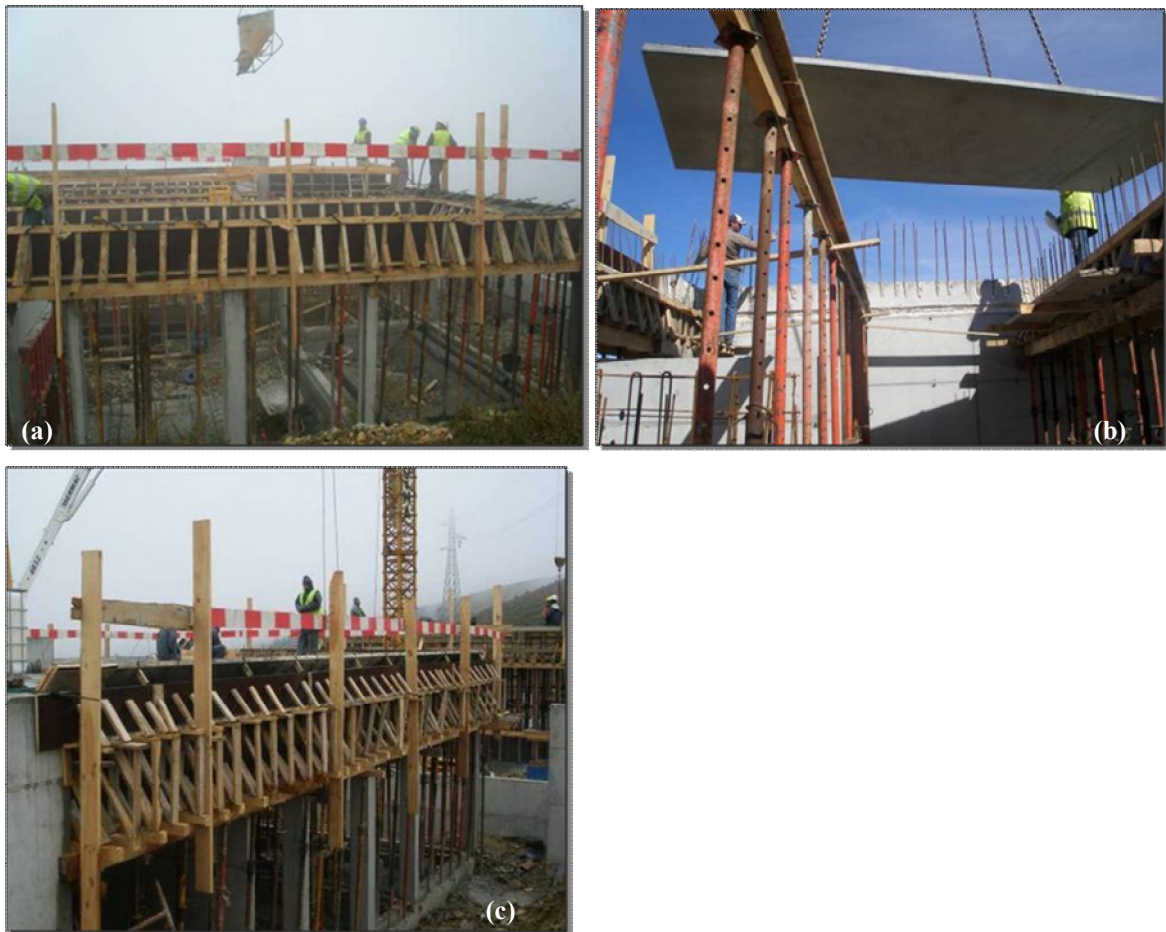
Figura 3.45 - (a) Betonagem das vigas de cobertura; (b) Colocação das pré-lajes de cobertura; (c) Betonagem da cobertura do Edifício.

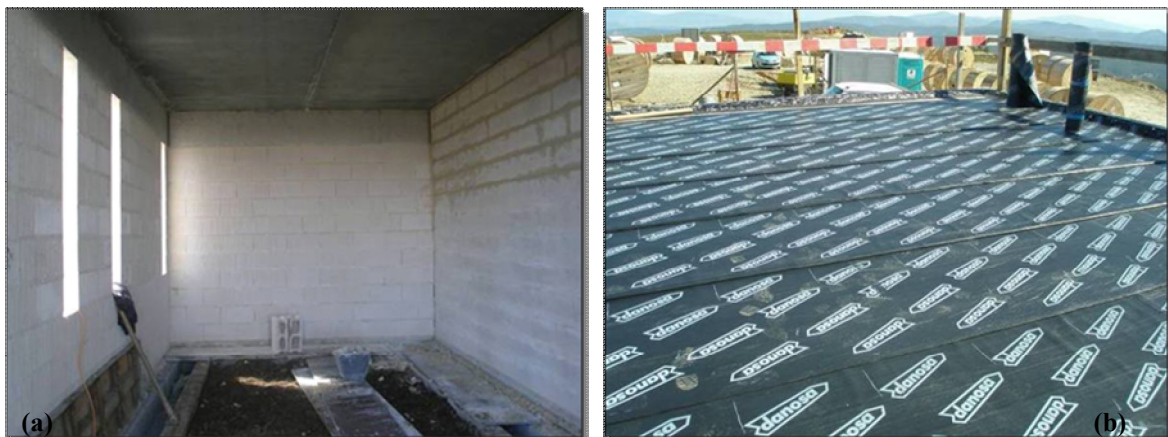
Figura 3.46 - (a) Aplicação de alvenaria, blocos de cor branca acabamento riscado, á vista; (b) Aplicação da tela de impermeabilização da cobertura, conforme projecto.

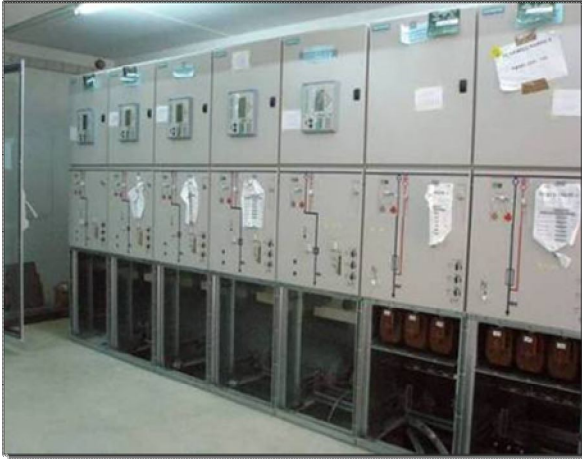
Figura 3.48 - Inserção de aparelhagens e celas na sala de quadros.

Como é possível observar na Figura 3.47 b) assim que existem as mínimas condições dentro do E. Comando a parte eléctrica inicia os seus trabalhos, neste caso podemos ver a instalação dos TSA (Transformador dos Serviços Auxiliares) e RN (Reactância de Neutro), assim como na Figura 3.48 a inserção das celas e aparelhagens na sala de quadros.
